危险废物经营许可证延期

达州市正龙再生资源回收服务部

达州市正龙再生资源回收服务部关于危险废物经营许可证延期的申请

废矿物油收集、贮存项目整治工程监理报告

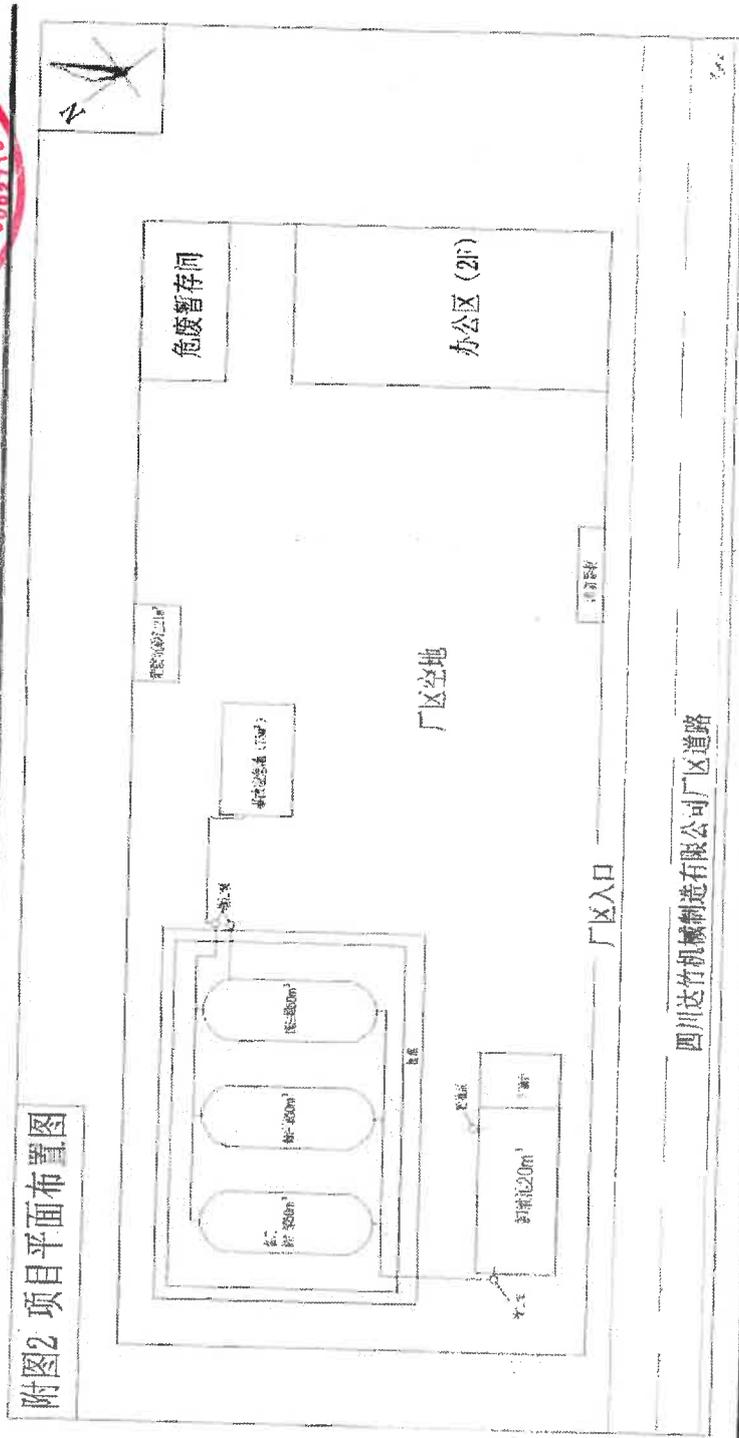
附图2 项目平面布置图

四川达竹机械制造有限公司厂区道路

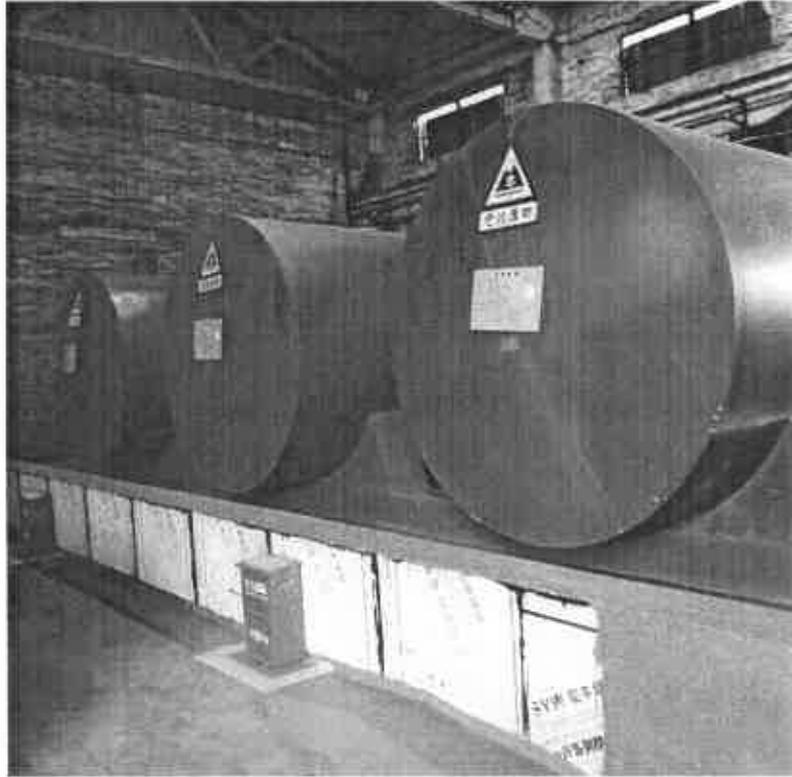
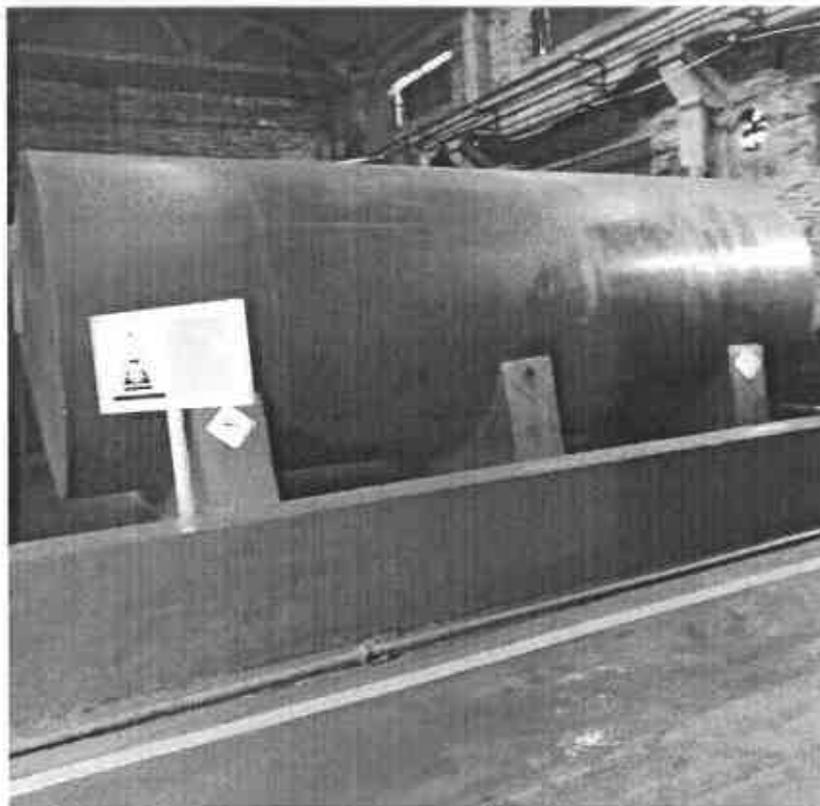
废矿物油储存罐

长：7500mm 直径：2800mm 厚：6mm

制作方：四川浩然金属结构制造有限公司

(3) 库房内卸油池1座，储罐区3个单层钢制储罐，每个罐容积50m³，储罐区建有泄漏收集池，收集池容量154m³满足要求。库房内布局合理，各分区安全间距符合要求。

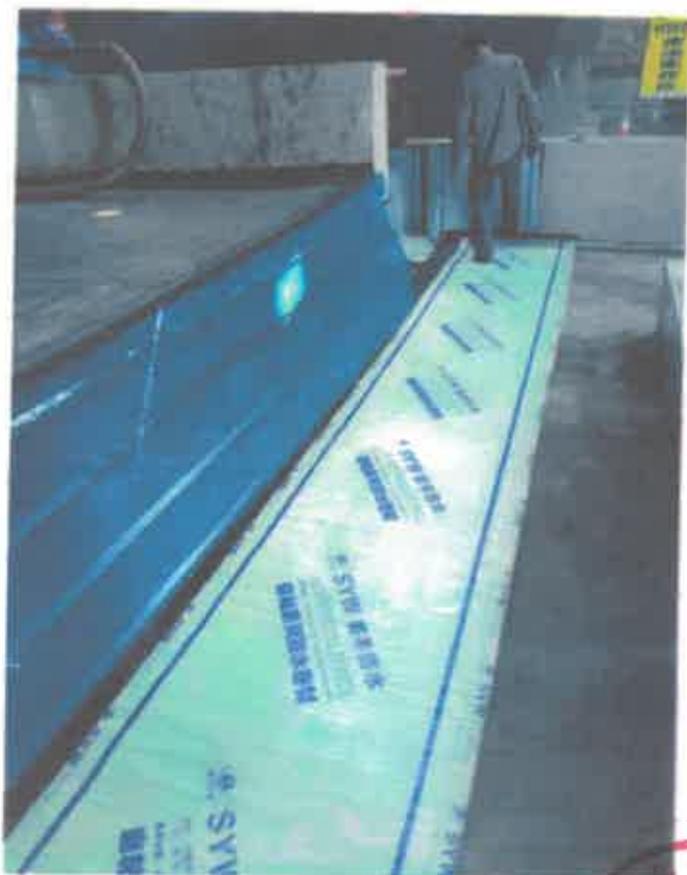
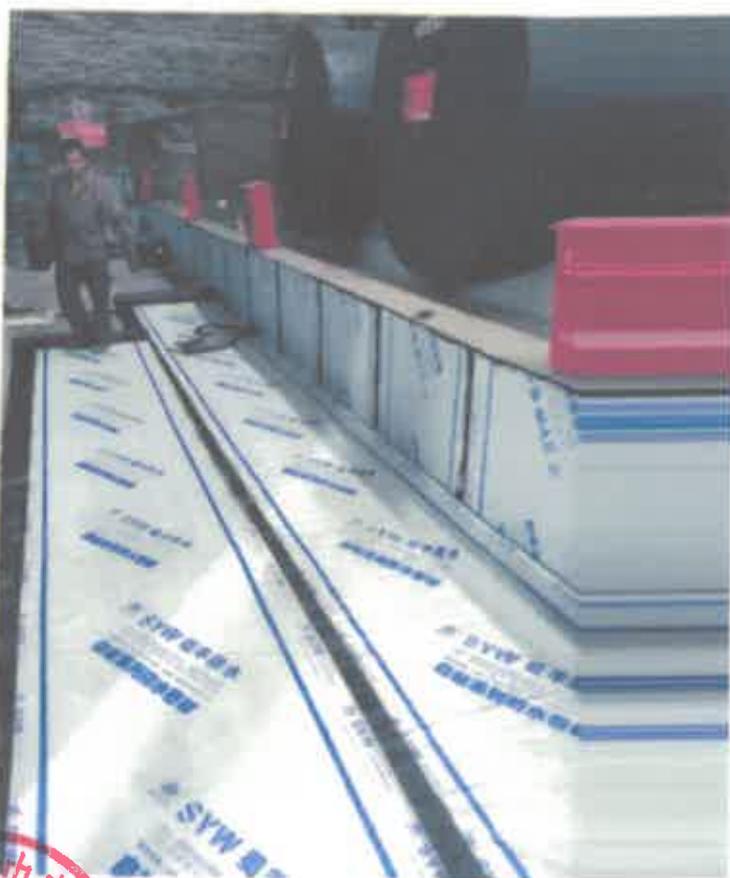
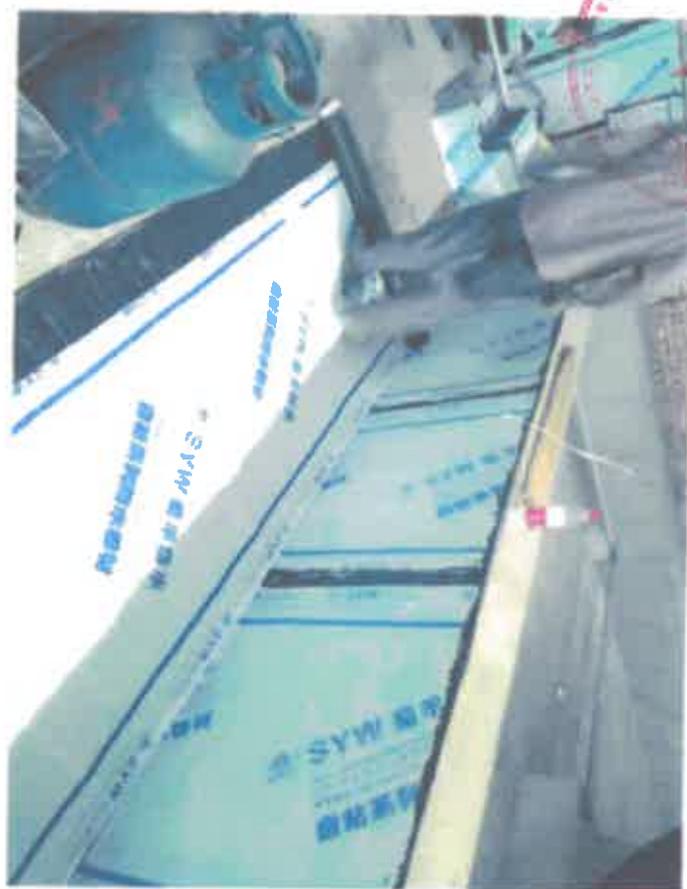
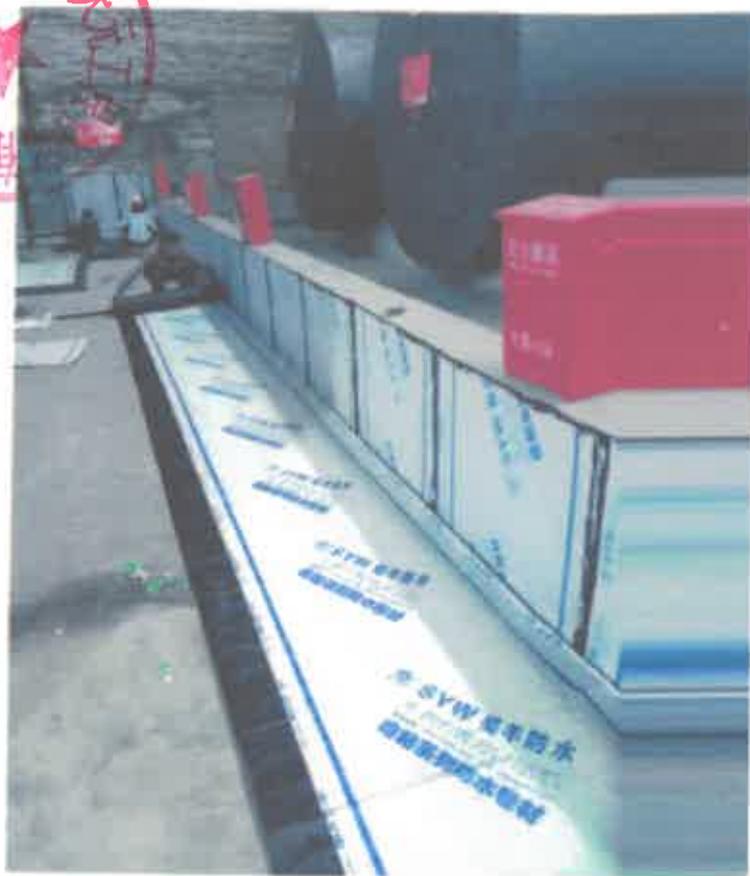
周转区防水处理

在控制承包单位的施工方法和技术措施方面，我们采取预控措施。严格要求施工方按照以下工艺进行施工：项目地面采用 20mm 砼底板+50mm 砼垫层+0.6mm 丙纶防渗材料+3mmSBS 改性沥青防水卷材+50mm 砼面层，渗透系数 $<10^{-10}$ cm/s，建筑材料与本项目储存危废 HW08 相容。满足标准规定。对其提交的施工组织设计或施工技术措施，我们着重审查其是否具有针对性、可操作性和对现场施工的指导性，并根据

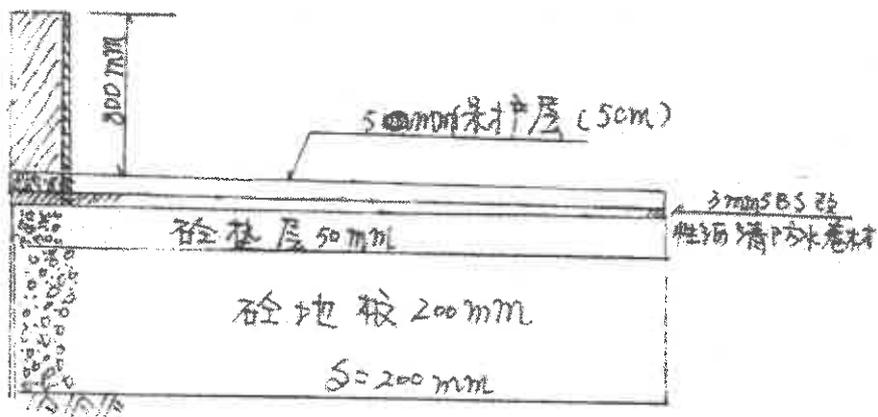
面积： 192.5m^2 容积： 154m^3

说明：在砼垫层^上先做两层油毡 0.6mm ，再做 3mm SBS改性沥青防水卷材。

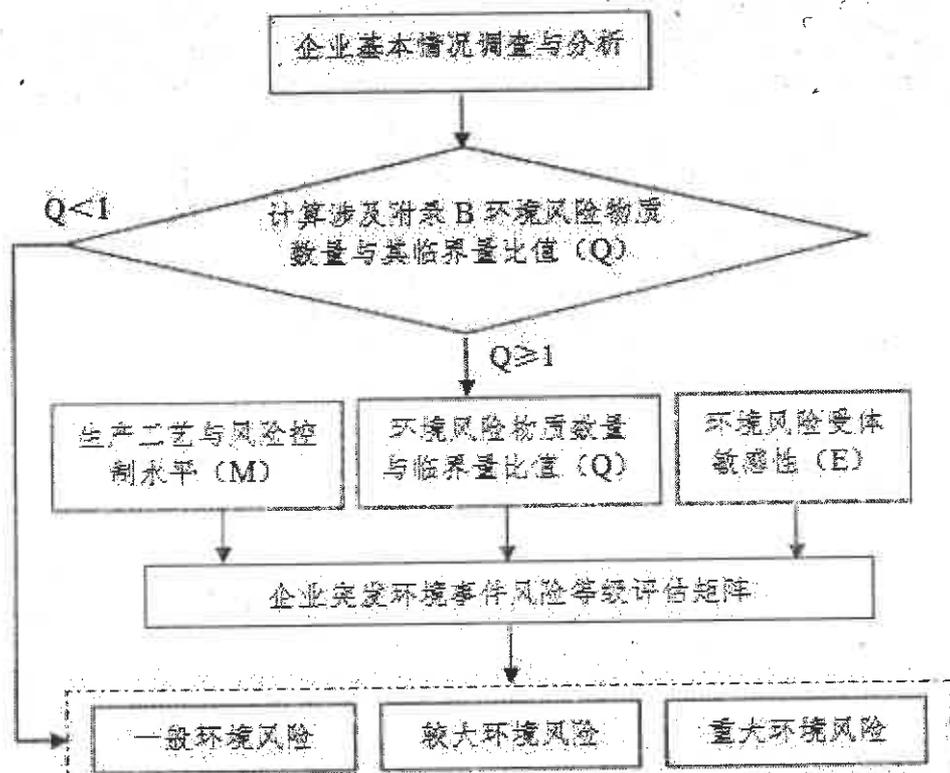
企业突发环境事件风险评估程序见下图。

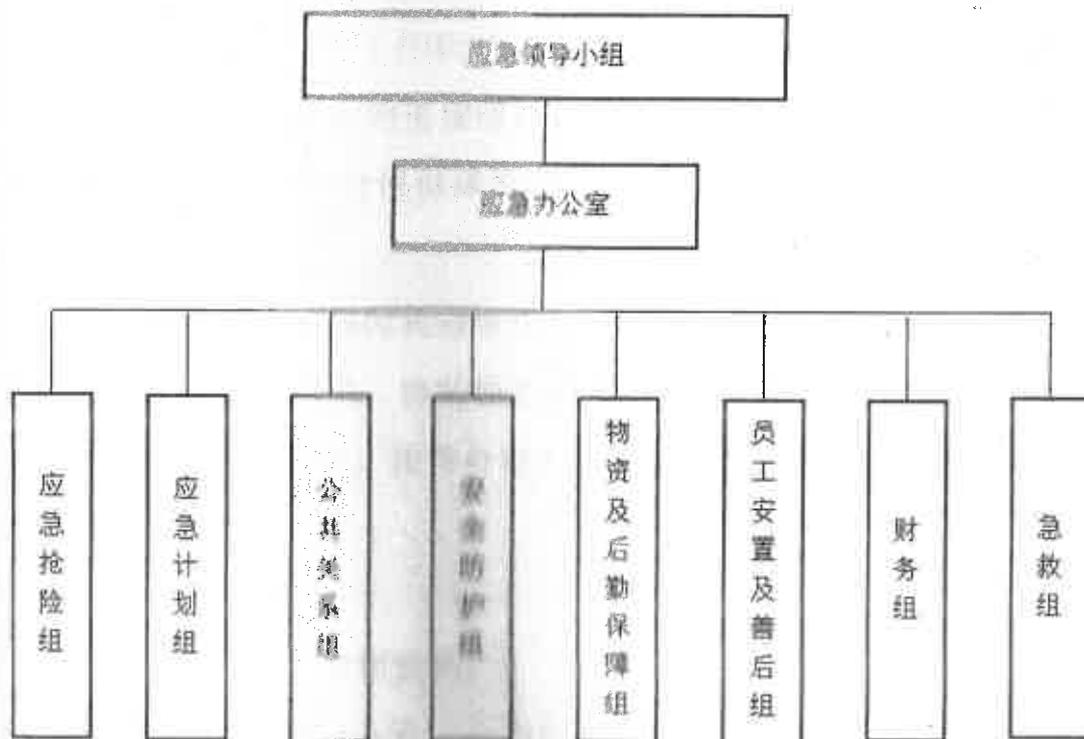
本库存区应急救援组织体系见下图。

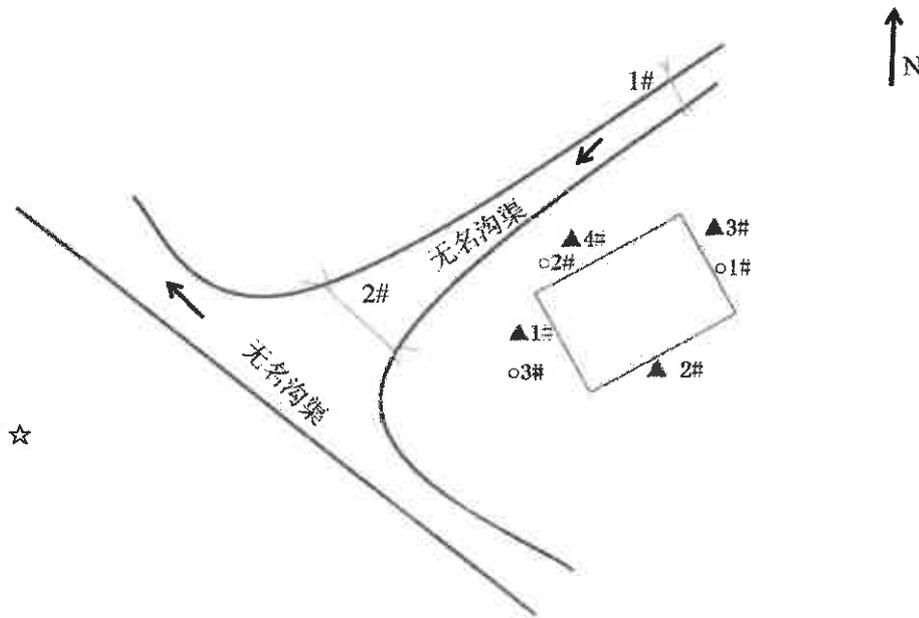
监测点位示意图：▲噪声监测点；○环境空气监测点；☆地下水监测点；———地表水监测点 → 水的流向

由表3-1监测结果显示, 无组织废气中 PM_{10} 、非甲烷总烃监测结果均符合《大气污染物综合排放标准》(GB16297-1996)表2标准中无组织限值要求, 由表3-2监测结果显示, 厂界噪声监测结果均符合《工业企业厂界环境噪声排放标准》GB 12348-2008二类限值要求, 由表3-3监测结果显示, 地表水中pH、化学需氧量、石油类监测结果均符合《地表水环境质量标准》GB 3838-2002三类标准限值, 由3-4监测结果显示, 地下水中pH监测结果符合《地下水质量标准》GB 14848-2017三类标准限值, 其中石油类在地下水质量标准
